## Bárka Rendezvényhajó javítás Referencia

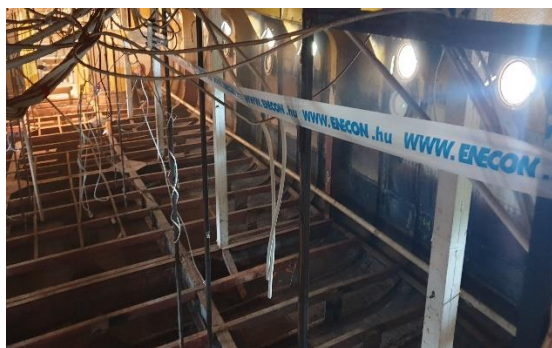
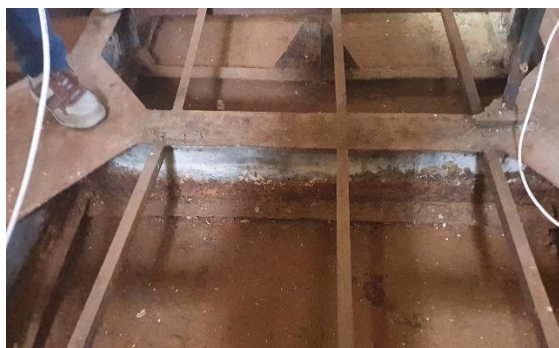
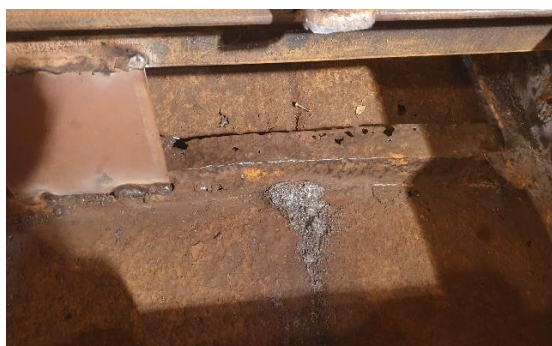
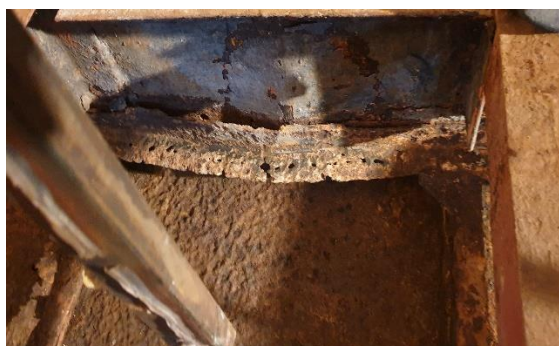
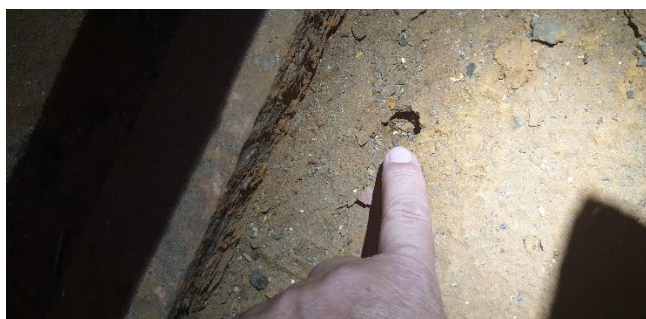
Nyíregyházi székhelyű **Bárka Rendezvényközpont Kft.** álló hajó hotel vizsgára felkészítésekor derült ki, hogy belső térben található I-U acél bordázat és acél borító lemez súlyosan korrodált, megrongálódott.
