## Hajó olajhűtő javítás

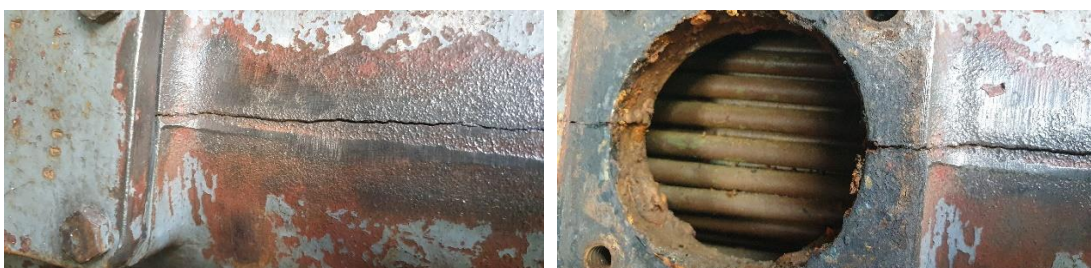
Uszályvontató hajó olajhűtőjén keletkezett repedés, melyen keresztül állandóan víz lepte el a motor teret.

Az ENECON a gyors, költséghatékony és hosszú távú használhatóság figyelembe vételével a **METALCLAD® CeramAlloy® CP+AC** anyagot választotta ki a probléma megoldására.
