**MFGT Kardoskút,  
Szellőző ventilátorok, betonalap javítása**

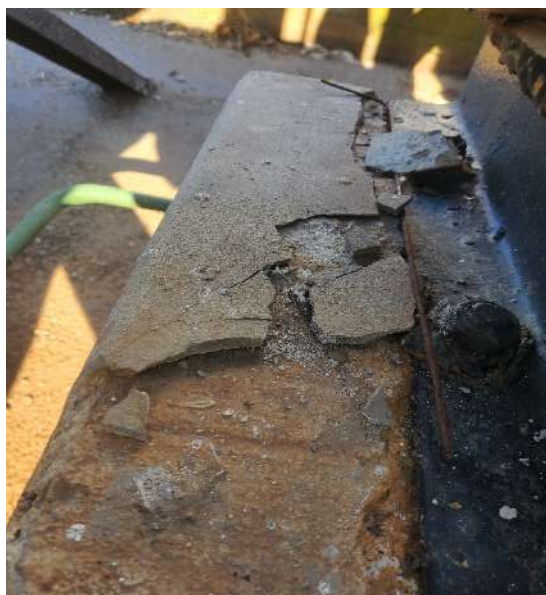
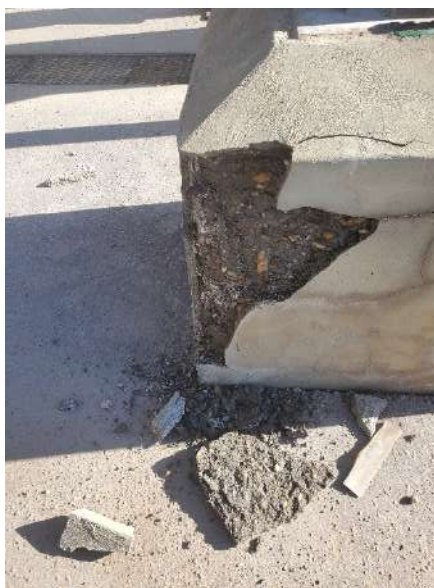
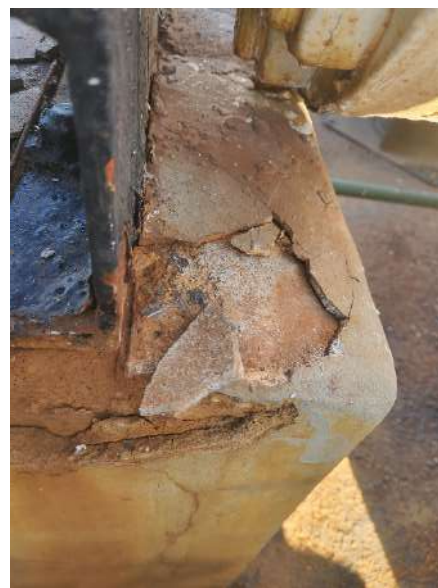
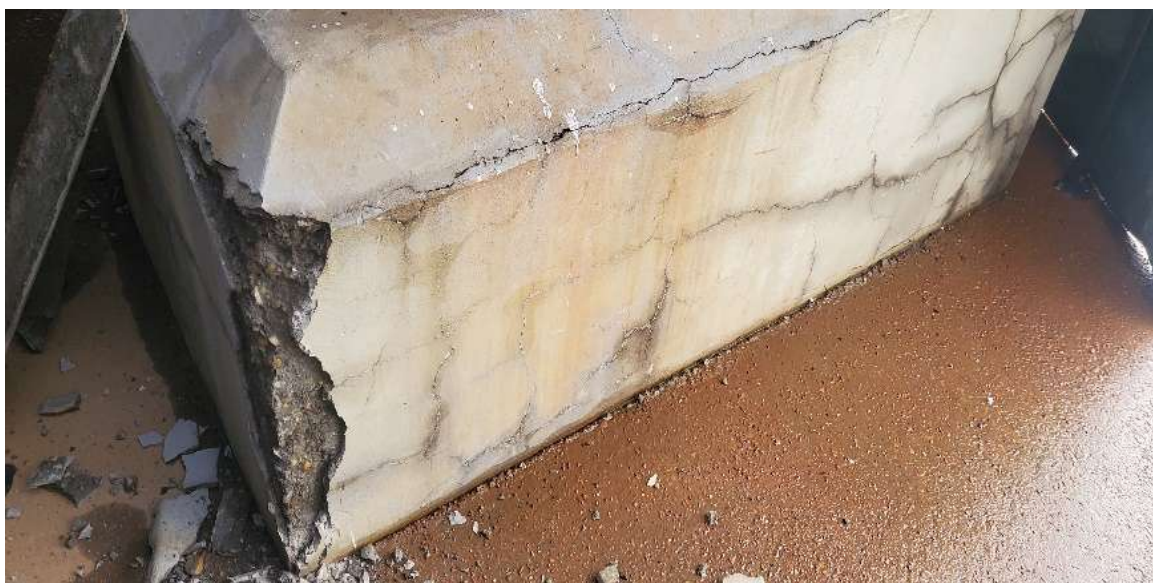
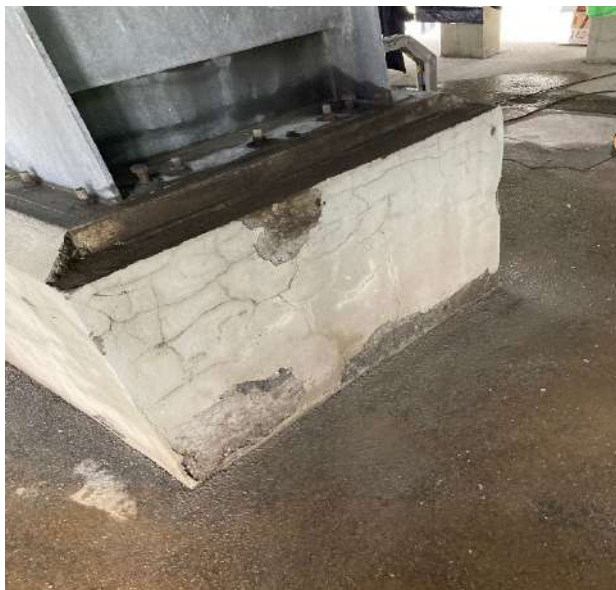
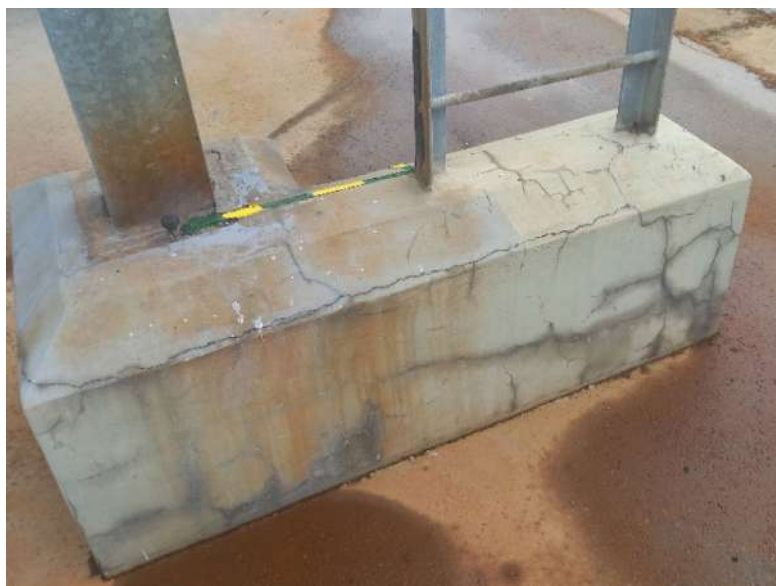
**A PROBLÉMA:**

A telephelyen található szellőző ventilátorok betonlapjainak felülete és szerkezet sok helyen kritikussá vált. Azonnali javítás vált szükségessé a további biztonságos működés érdekében.
