**Budapest, Bank Center,  
Gépkocsi lejáró javítása**

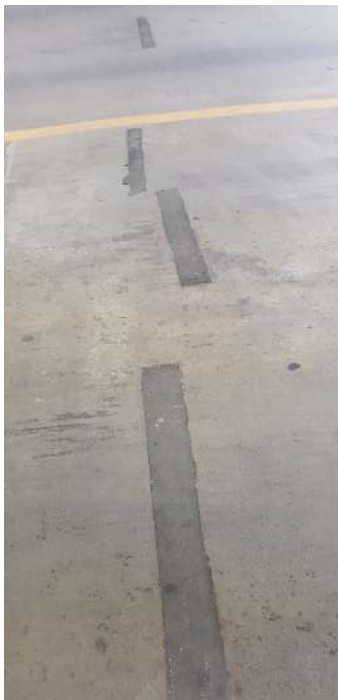
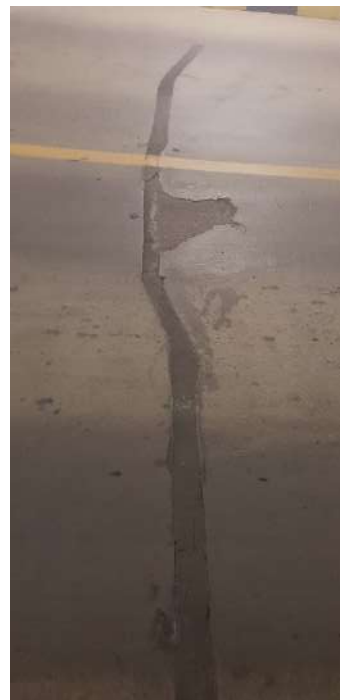
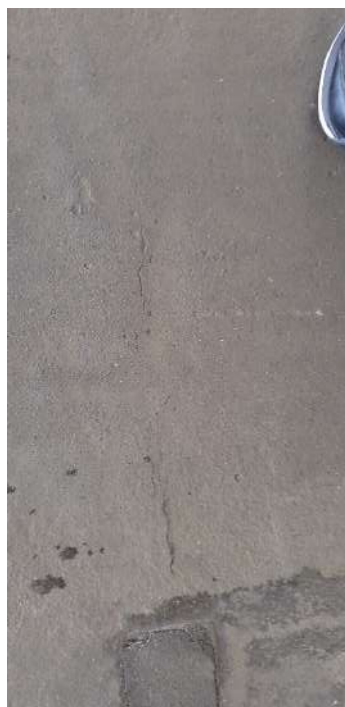
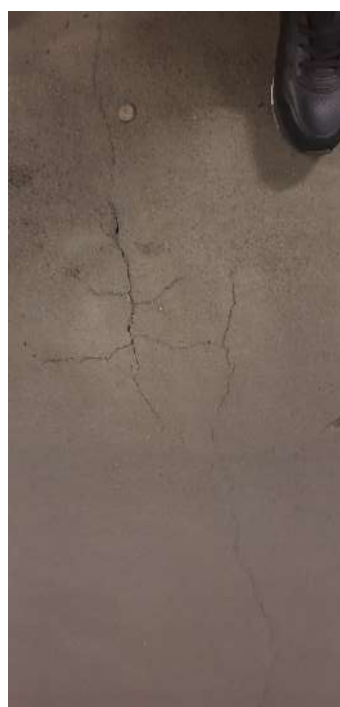
Folyamatos probléma jelentkezett a Budapest, Bank Center szolgáltató háznál, a garázs lehajtó folyamatos mozgásából adódóan, keresztirányú repedések adódtak.

A dilatációkon keresztül a csapadék víz átszivárgott a vasbaton szerkezeten és súlyosan megrongcsolta a tartó beton acél szerkezetet.

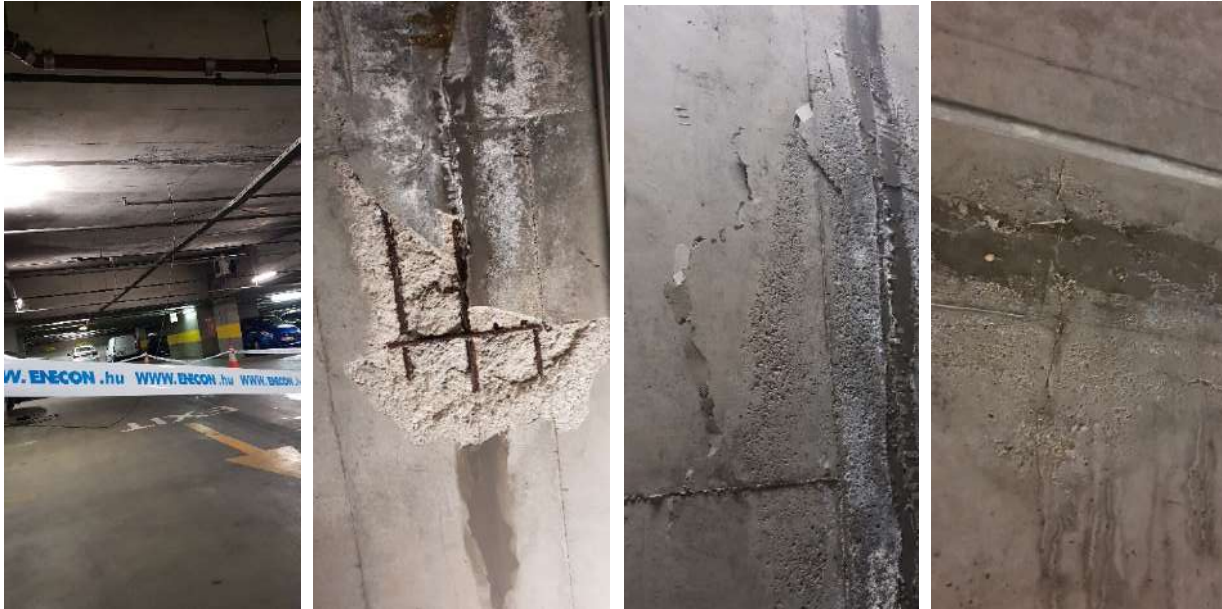
A lejáró also felén a mennyezeten nagy felületekben kilátszott a betonacél, ezzel veszélyette a lent közlekedő autók és személyek biztonságát, és gyengítette a lejáró beton szerkezet statikáját.
