## Lenti termálfürdő, homokszűrő lyukadás javítás

### PROBLÉMA:

Lenti, termálfürdő területén lévő homokszűrő csatlakozásnál 1db lyukadás keletkezett, javításra szorult.

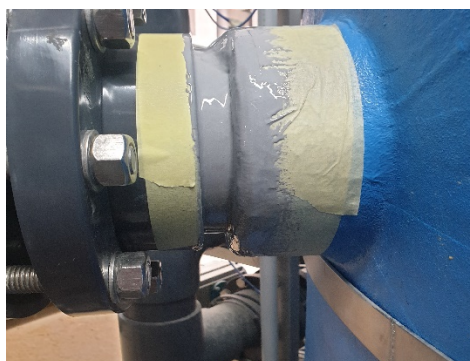
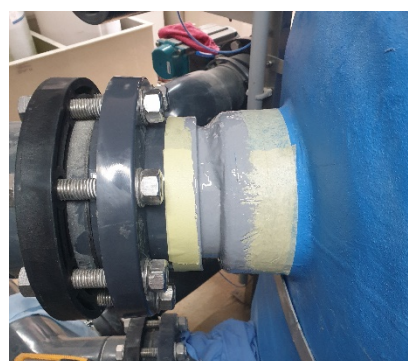
## 3. Lépés

A teljes perem felületét bekentük **ENECLAD SuperBond** 100%-ban szilárd, kétkomponensű, nagy teljesítményű polimer kompozit, szerkezeti ragasztóval, mely erős, tartós és vízálló tömítést hoz létre szinte minden anyagon.

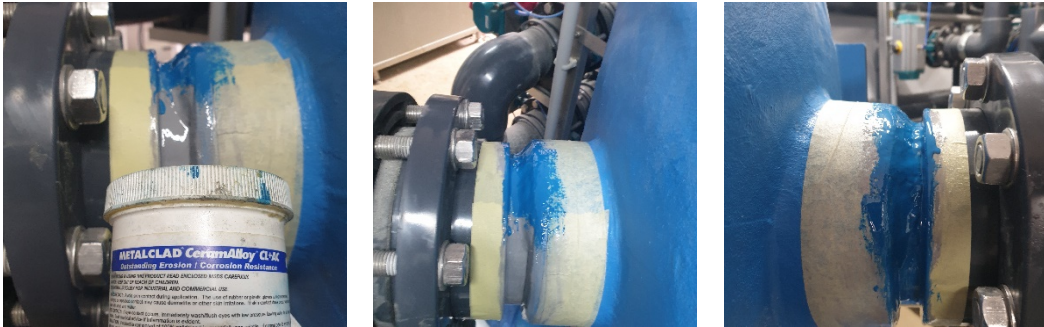
## 4. Lépés

Végső nagyszilárdságú védőréteggént **CeramAlloy CL+AC**100%-ban szilárd, kétkomponensű, folyékony polimer kompozit anyagot alkalmaztunk.

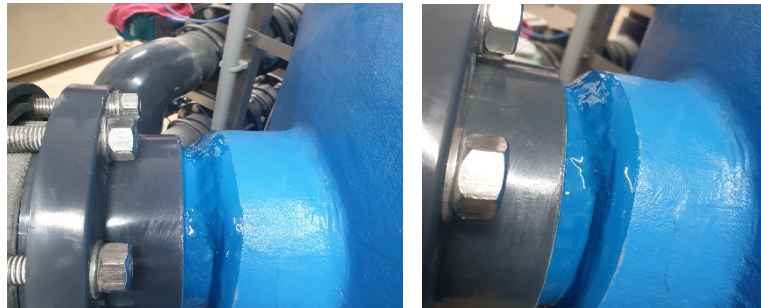
## 5. Lépés

Maszkolások eltávolítása egy órán belül. Teljeskörű takarítás. Csomagolási hulladékok elszállítása lerakóba. 24 óra múlva a szűrő használatra készen állt.
