## Úszómű felújítása

### PROBLÉMA:

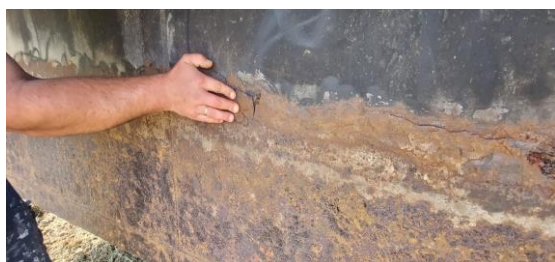
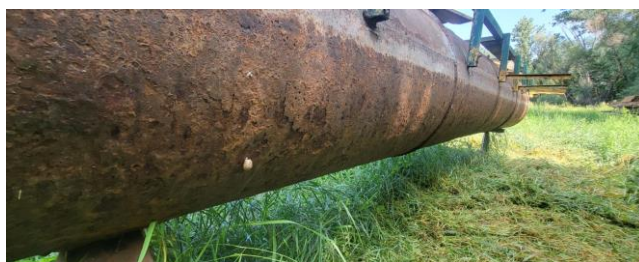
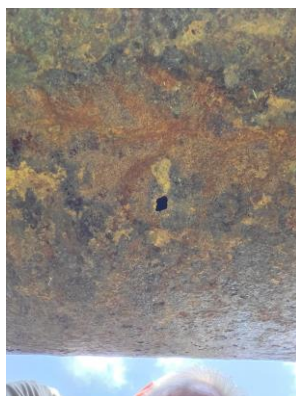
ATTIVIZIG szegedi kikötőben lévő úszómű (két részből álló) felületén kráteres rozsdásodások, több helyen lyukadás keletkezett. A hajószerkezet víz alatti részei felújításra szorultak.

Az **ENECON**<sup>®</sup> és a **UPS**<sup>®</sup> gyors, költséghatékony és hosszú távú használhatóság figyelembevételével az **ENECLAD CeramAlloy CL+AC**

elasztomer polimer és **UPS 405 EPC** kétkomponensű, 100%-ban szilárd, fémpótló polimer kompozit anyagokat választotta ki a probléma megoldására és felhordását alkalmazta a lyukas perem tömítése érdekében.
