Budapest, Bank Center,

mélygarázs padlózatának javítása

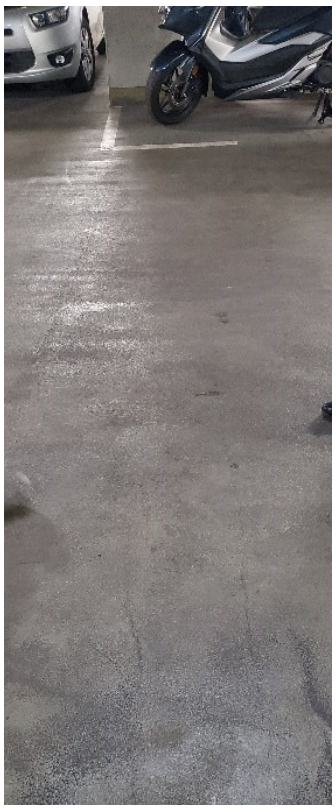
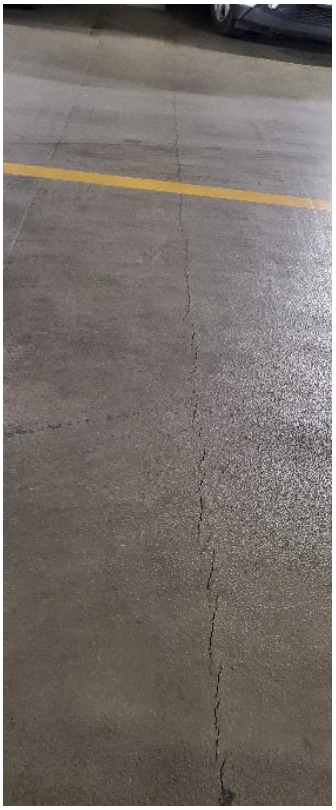
A Budapest, Bank Center szolgáltató háznál, a mélygarázsok aljzaton különböző repedések keletkeztek.
