**Budapest, Bank Center,  
-2 parkoló műgyanta padlózat komplett felújítása**

**PROBLÉMA:**

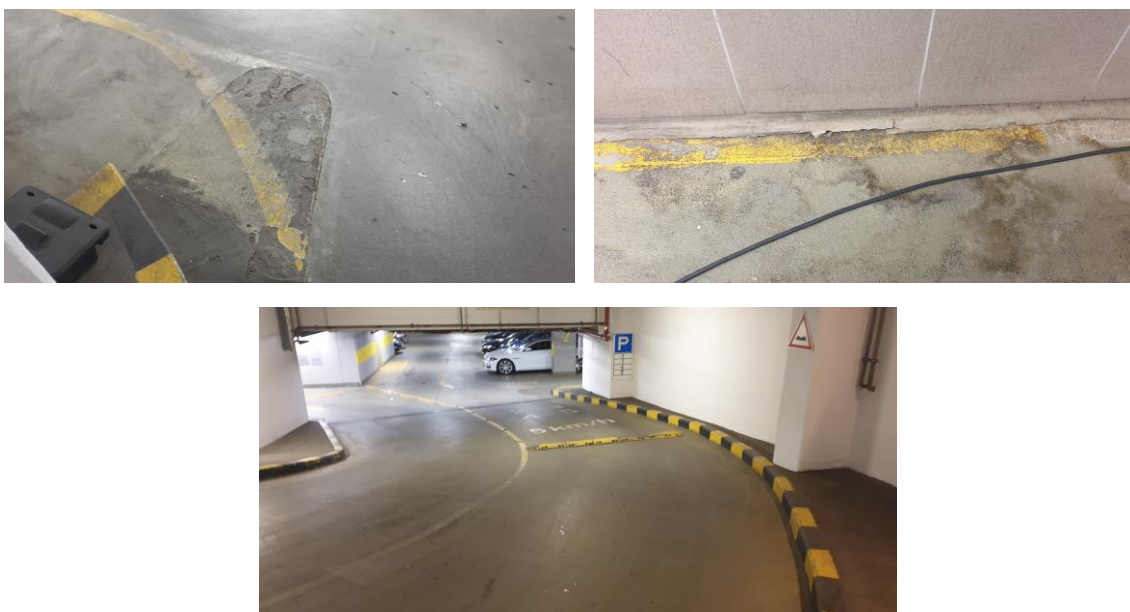
A felületeken dilatációs repedések jelentek meg. A műgyanta több helyen el vált a betontól. A forgalmi jelek elkoptak.
