## Budapest, Honvéd Uszoda Medence aljzat javítása:

# A probléma:

# A megoldás:

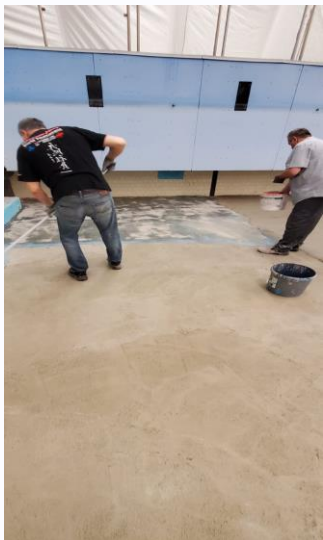
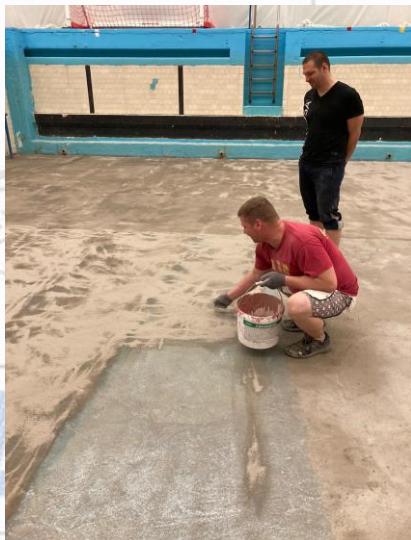
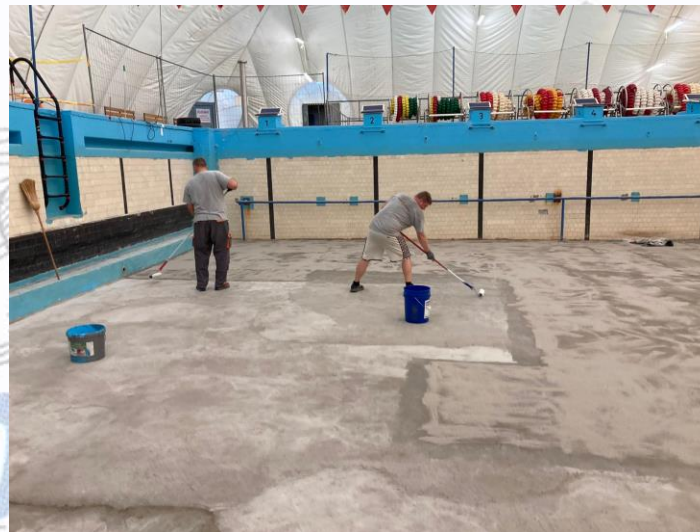
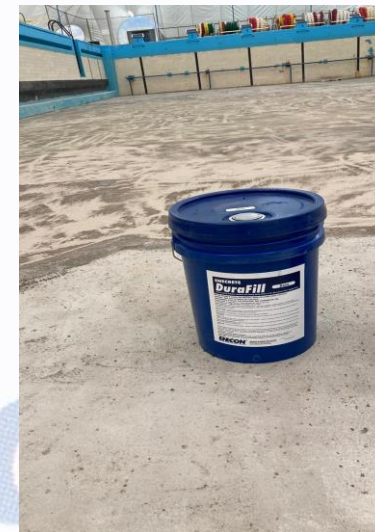
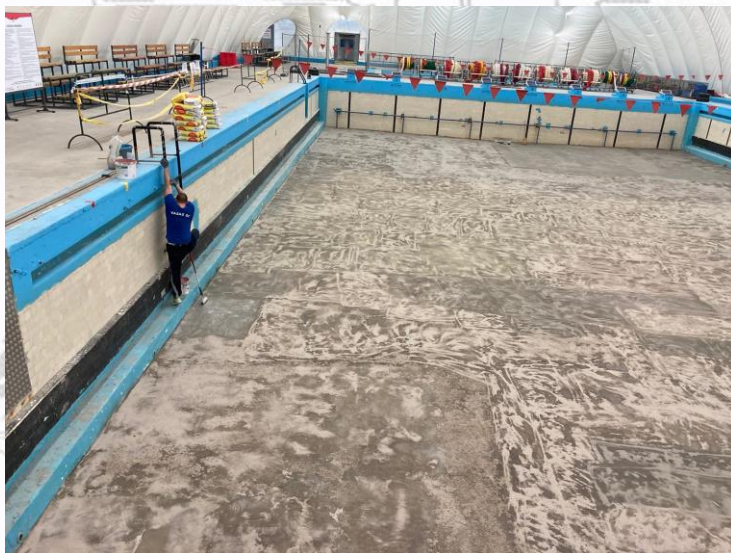
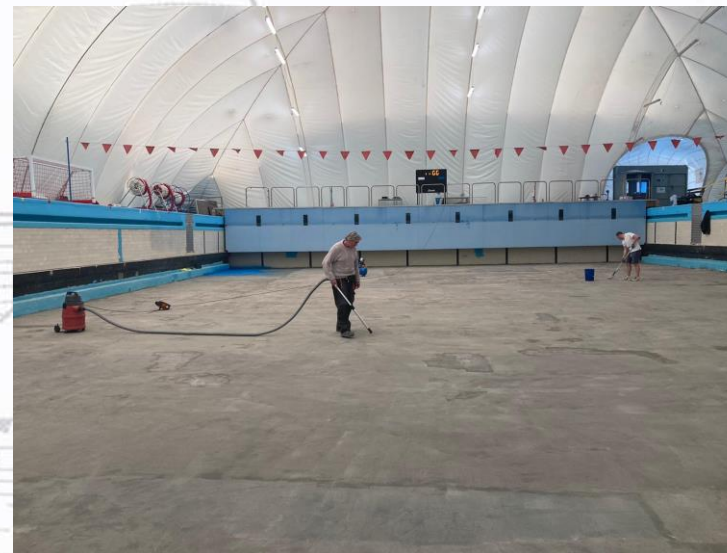
# ENECRETE® DuraFill felhordása, csúszásmentesítés.

## Csúszásmentesítő le takarítása:

Ezután vízszigetelő réteg felhordása készült, ENECRETE® DuraFill nagy teljesítményű polimer anyaggal, csúszásálló felület kialakításával.

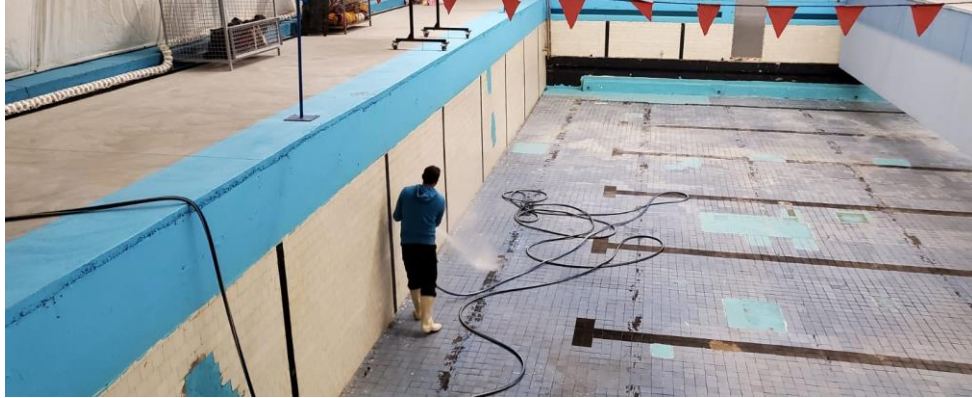
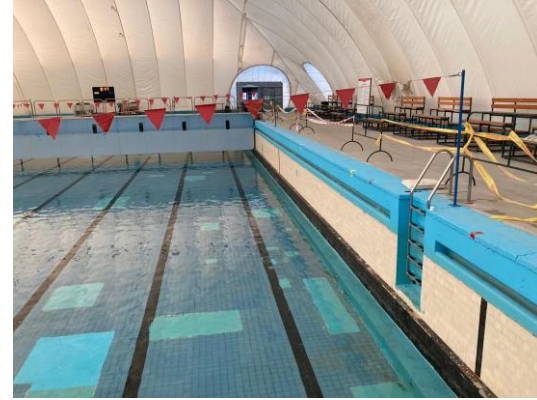
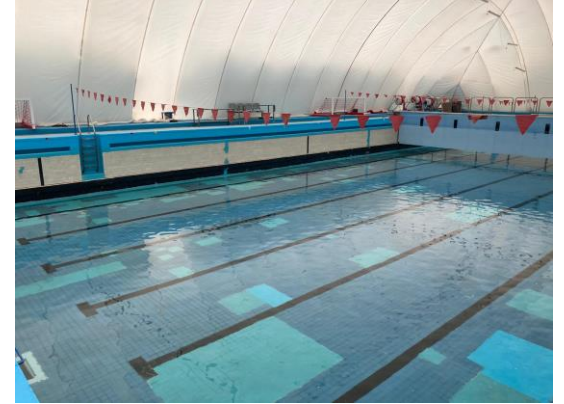
# Előtte

Folyamatos probléma jelentkezett a Budapesti Honvéd Sport Egyesület által üzemelt sport uszoda vízszintjével.
