## Üröm, Alexandra Pavlovna sírkápolna talajvíz elvezetése

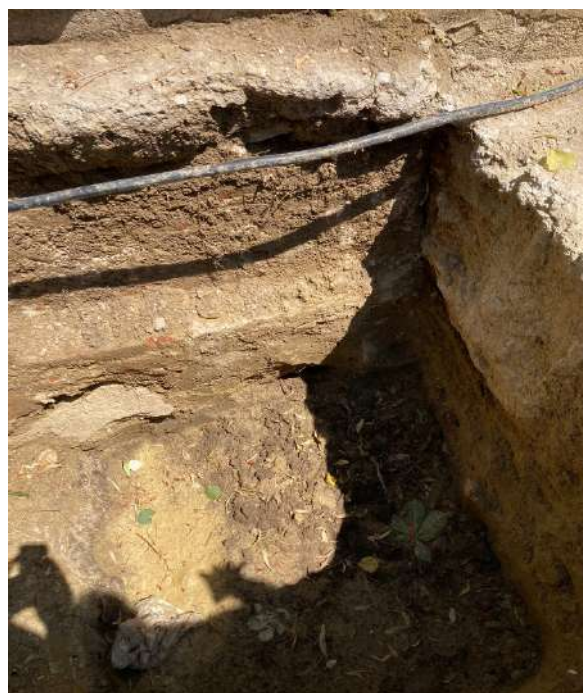
Üröm, sírkápolna terepszint alatti kriptá belső falak, lépcső és aljzat burkolati felületek folyamatosan nyirkossá váltak, nagyobb esőzéskor víz beszívárgás volt tapasztalható. Az esővíz elvezető rendszer teljesen használhatatlan lett.
